Amiante dans les maisons

Département fédéral de l'intérieur DFI
Office fédéral de la santé publique OFSP

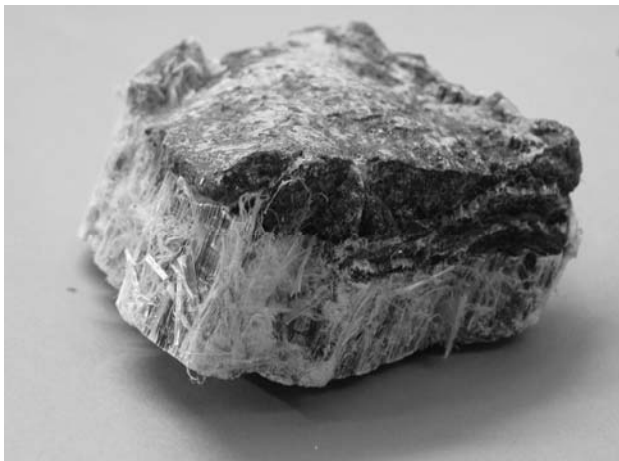
Roche contenant de l'amiante, photo IST

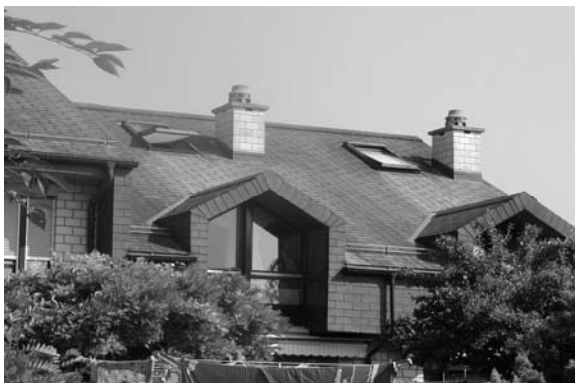
Tuiles en fibrociment, photo IST

Souvent utilisées pour les toits et façades de maisons, plus rarement pour ceux de bâtiments industriels.

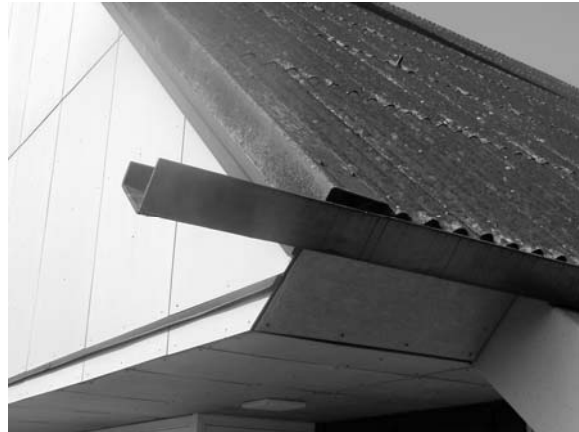
Toiture ondulée en fibrociment, photo IST

Utilisées pour les toits et façades de maisons, bâtiments industriels, remises et abris pour vélos.

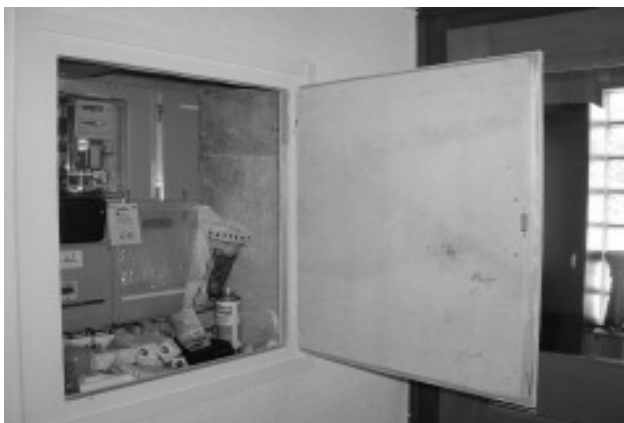
Coffret de disjoncteur avec plaque de protection anti-feu contenant de l'amiante à l'intérieur de la porte, photo IST

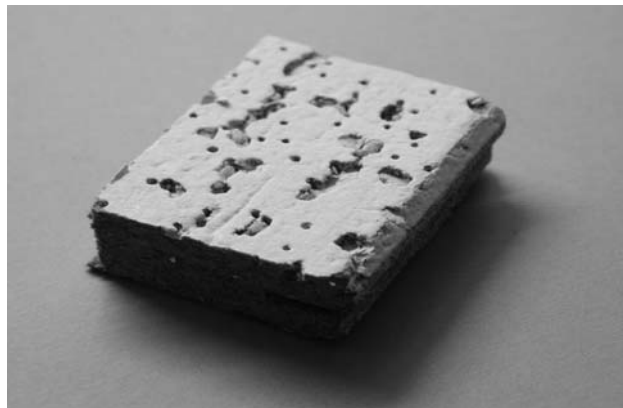
Partie d'un panneau acoustique (faux plafond) contenant de l'amiante, photo IST

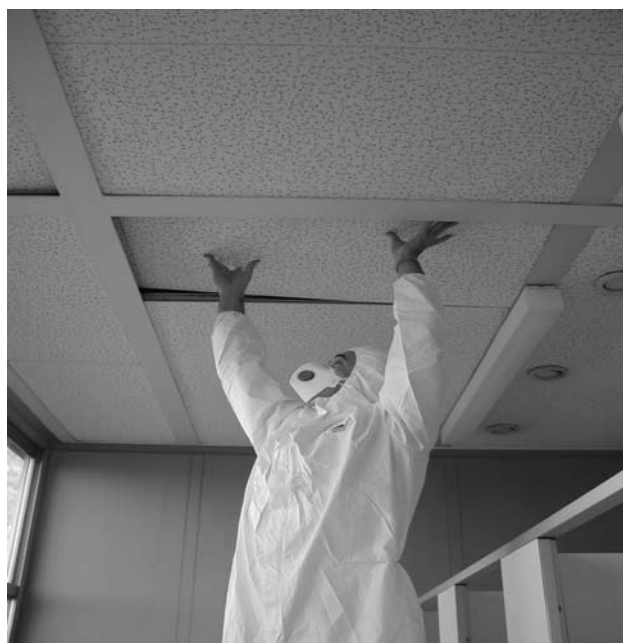
Faux plafond contenant de l'amiante, photo IST

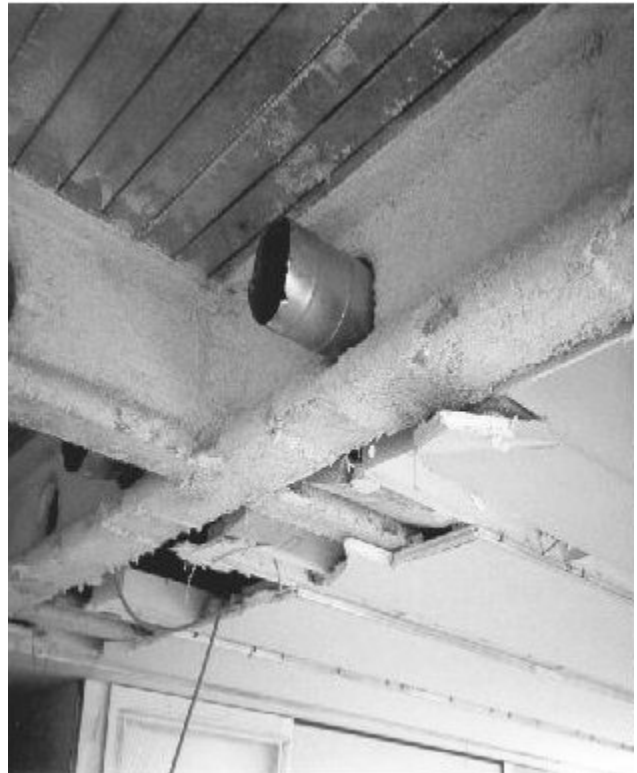
Flocage d'une structure métallique, photo IST

Les revêtements floqués étaient obtenus par projection d'un mélange d'amiante et d'un liant comme le mortier sur les poutres métalliques de gratte-ciel, d'immeubles d'habitation, de halles de sport et de bâtiments abritant des salles de concert et de théâtre. Les maisons individuelles ne contiennent que rarement des revêtements floqués à base d'amiante. Le procédé constituait, d'une part, une mesure de protection contre les incendies et, d'autre part, une méthode d'isolation phonique et thermique.

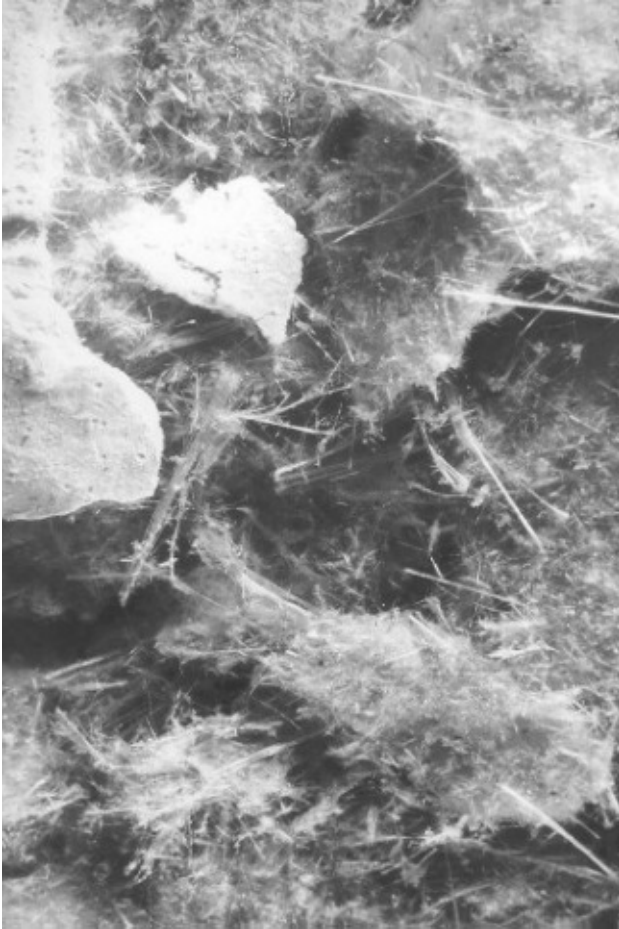
Flocage composé de laine minérale et de fibres d'amiante, longues et pointues, photo SA

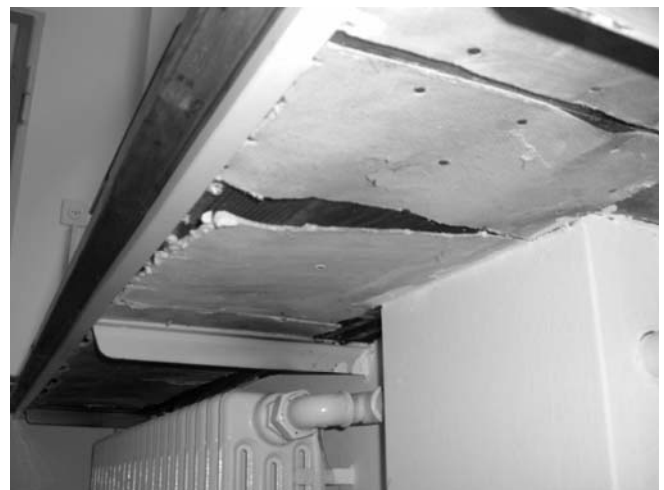
Carton d'amiante accessible fixé sous un appui de fenêtre, photo Laboratoire cantonal de Bâle-Ville

Souvent, le carton d'amiante était également utilisé dans les chambres, sous presque chaque appui de fenêtre. Aisément accessible, le carton d'amiante utilisé sous cette forme présente un risque particulièrement élevé pour les enfants. Des fibres d'amiante s'en libérant facilement, le démontage contrôlé doit être confié à des entreprises spécialisées.

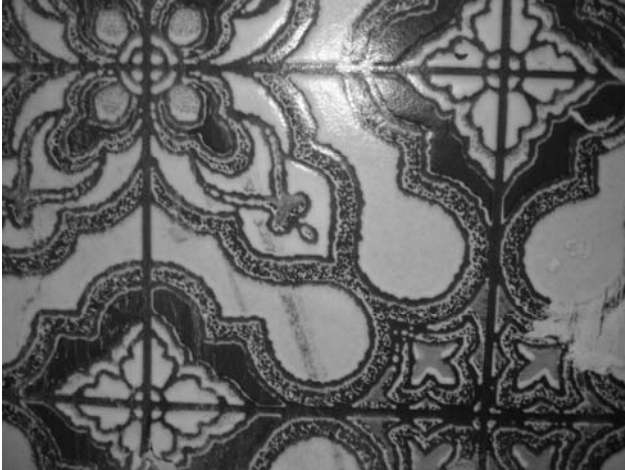
Revêtement de sol à trois couches, dont la couche inférieure est composée d'un carton d'amiante, photo Carbotech SA

et 1982. La couche inférieure, épaisse d'environ 0,5 mm, présente jusqu'à 90 % (en poids) d'amiante (carton d'amiante). Les deux couches supérieures ne contiennent pas d'amiante : sur le carton d'amiante se trouve une mousse de PVC, elle-même recouverte d'une couche en matière plastique.

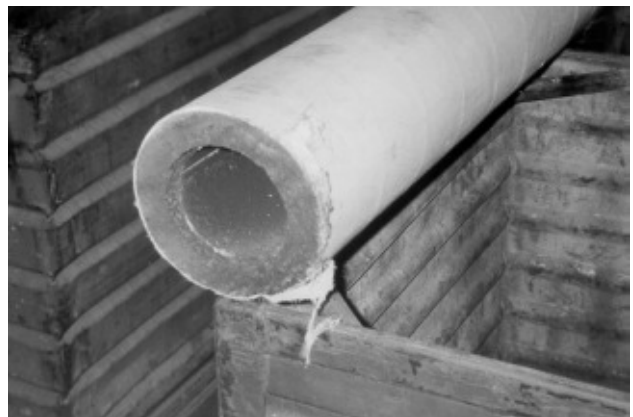
Calorifugeage contenant de l'amiante, photo IST

Il existe deux types d'isolations de conduites à base d'amiante. Il y a, d'une part, les isolations avec une couche isolante bien reconnaissable en amiante presque pur. D'autre part, il y a les isolations à trois couches, de loin les plus fréquentes en Suisse, où l'amiante est réparti en touffes dans la couche intermédiaire constituée d'un mortier de quelques millimètres à quelques centimètres d'épaisseur et atteint 0,01 à 5 % du poids. La couche intérieure est constituée de liège ou de laine de verre blanche. La couche contenant l'amiante est recouverte d'une natte légère.

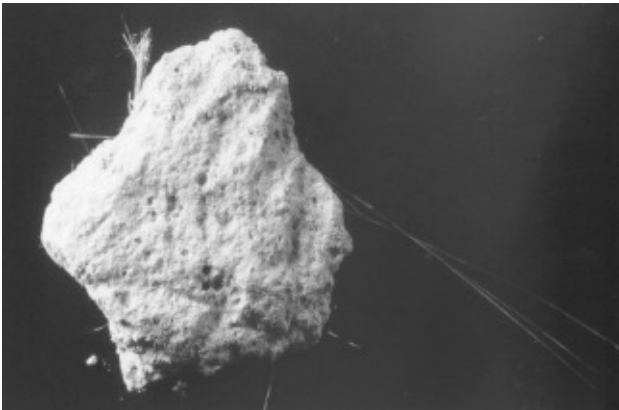
Plâtre du calorifugeage contenant quelques faisceaux de fibres d'amiante, photo SA
